原動施設の環境影響低減 IoT化第2弾

富士精工株式会社
生産技術部
グローバル生産技術課
波多野周平

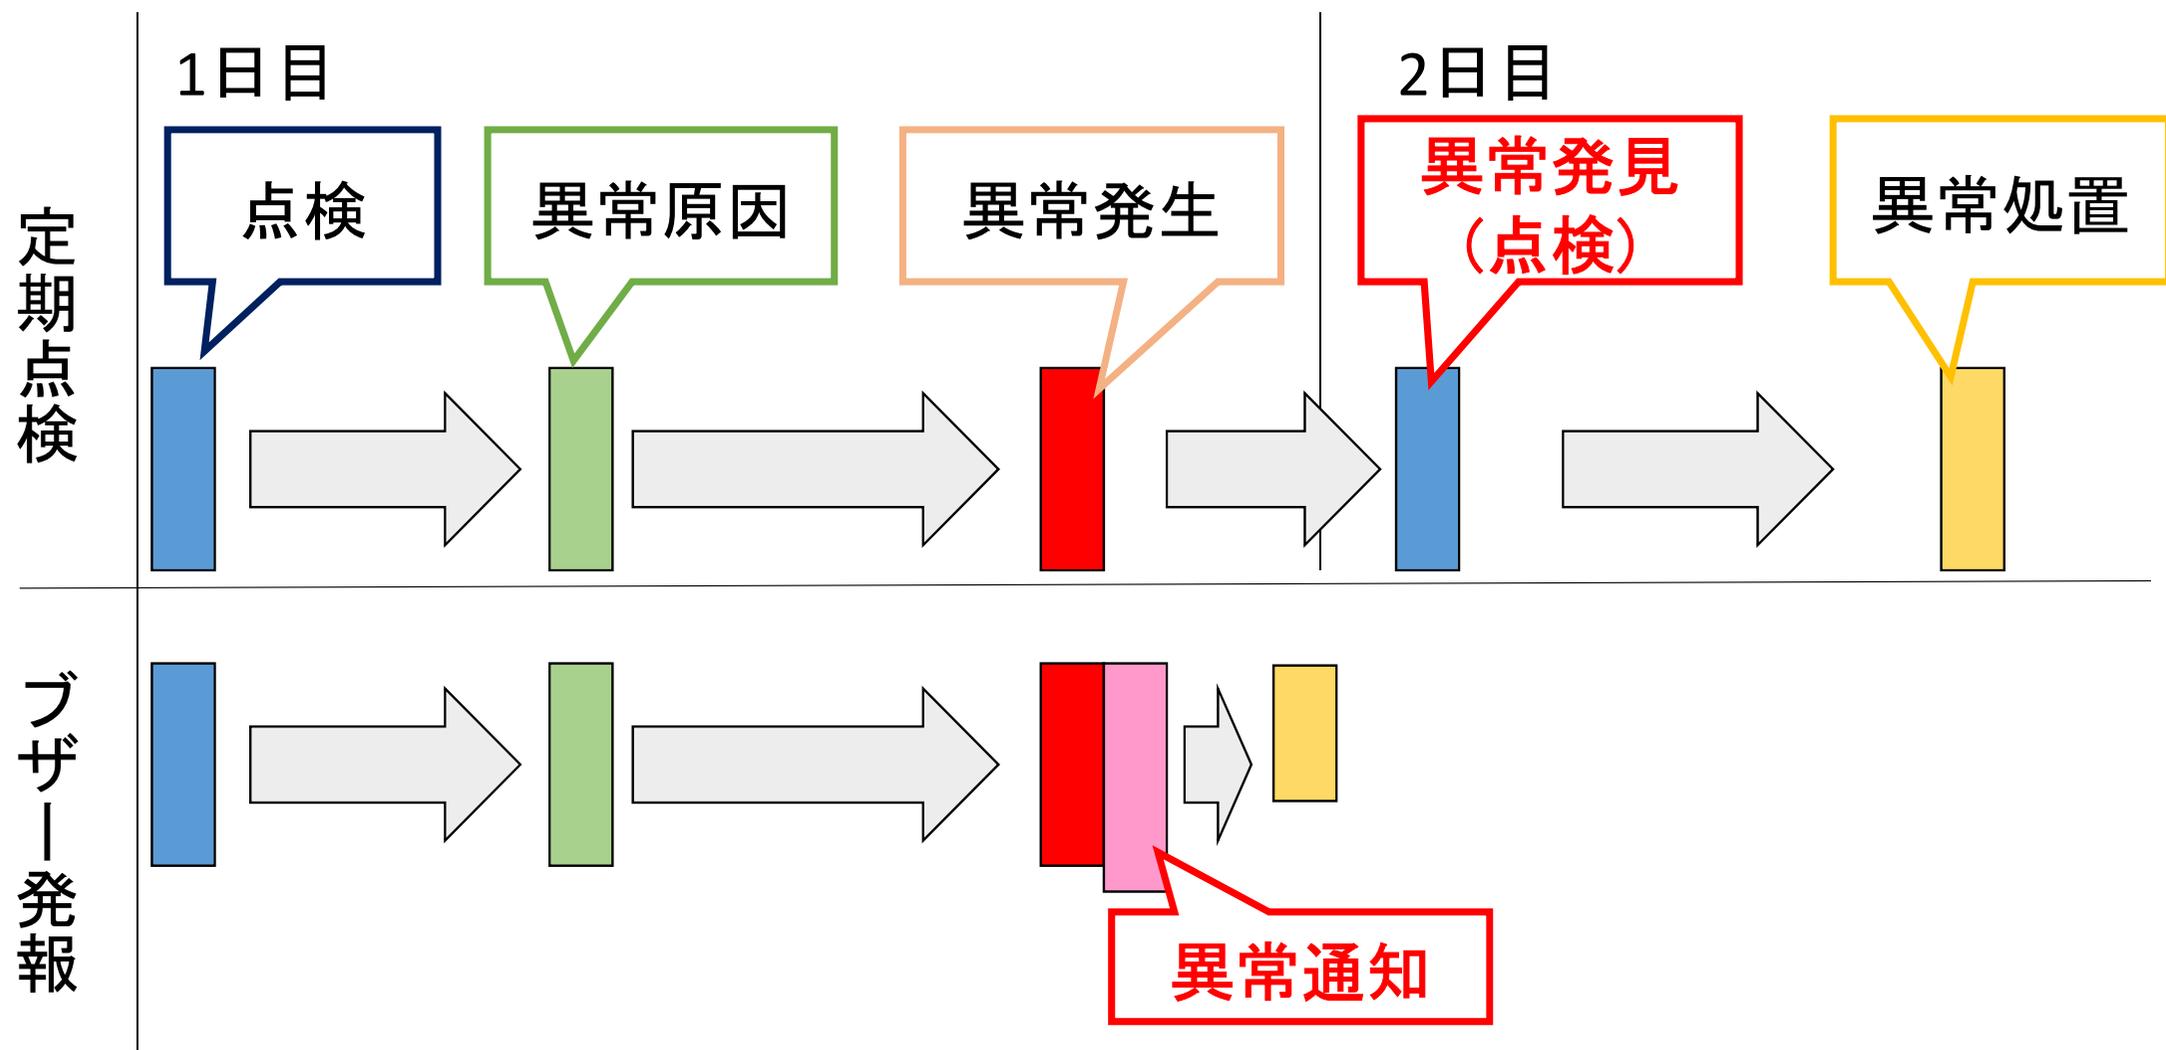
2.背景

「定期点検」と「ブザー発報」で異常を判断しており、基本的に後手の対応となっていた。

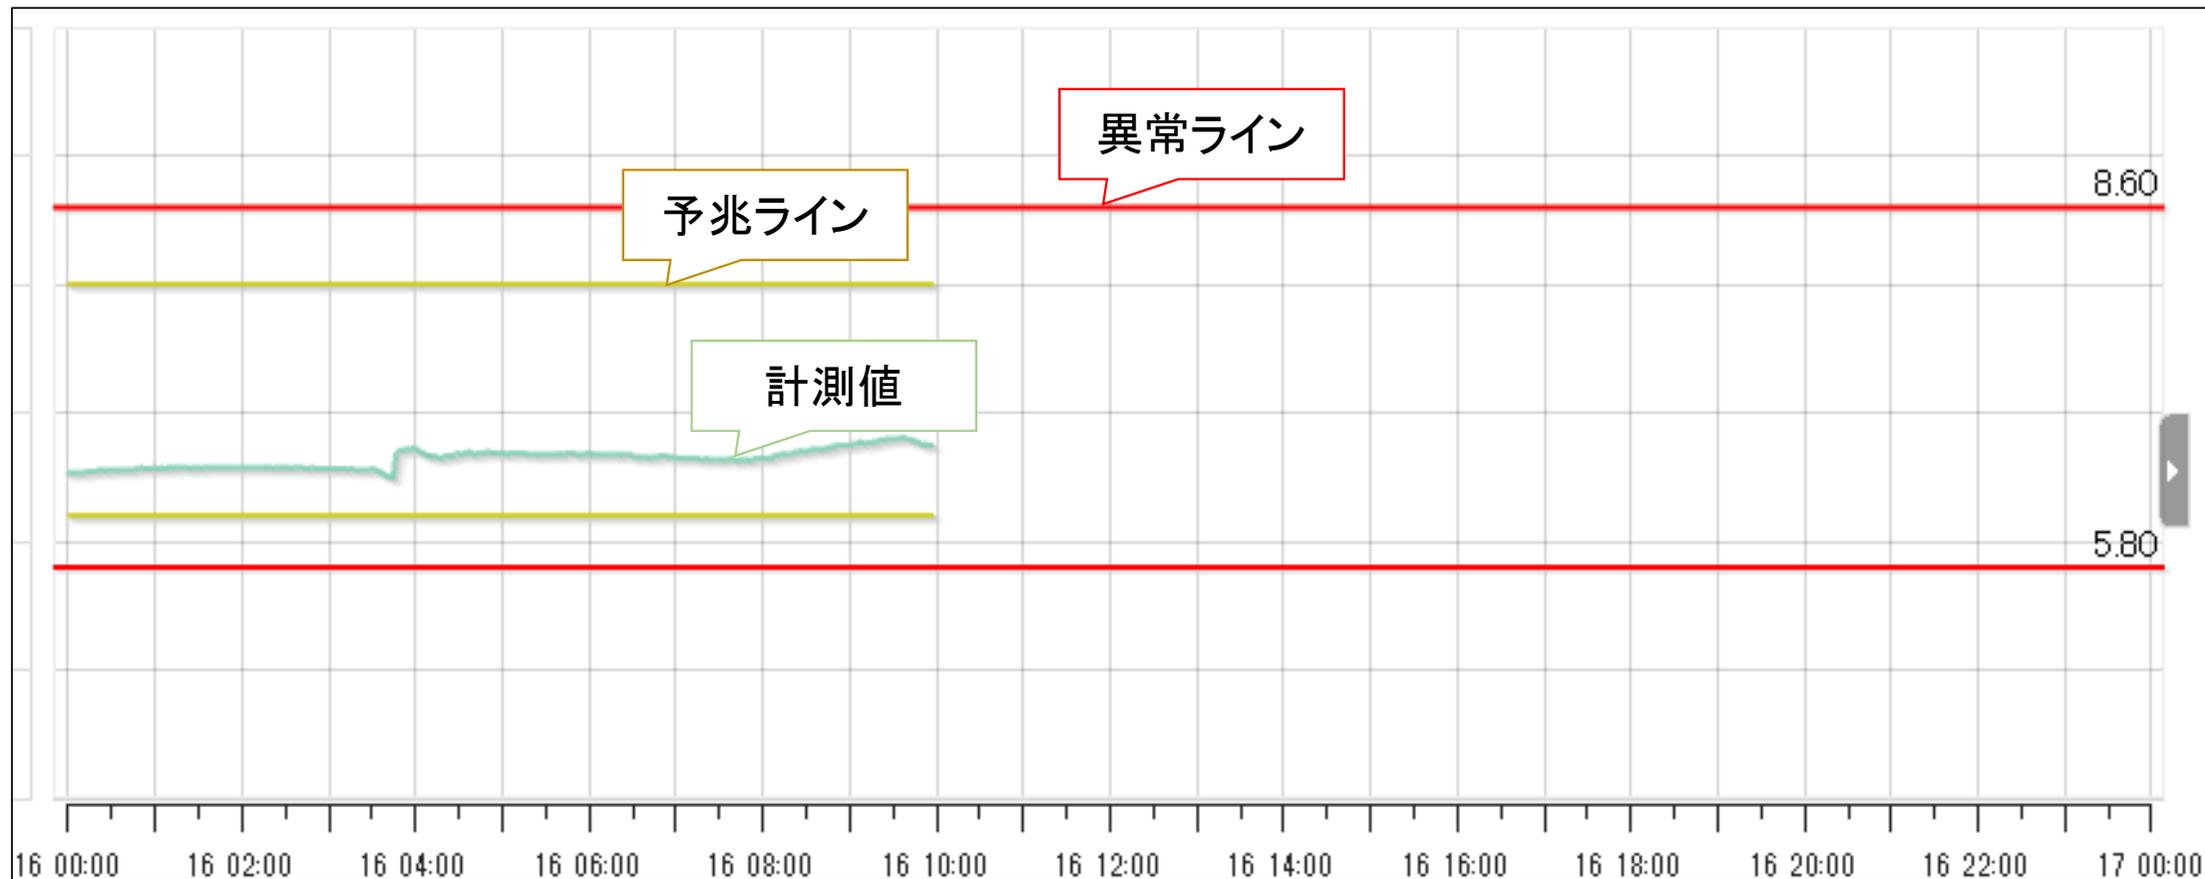
4.表示画面イメージ

- ・蓄積したデータを基に「予兆」、「異常」の基準値を設けた。

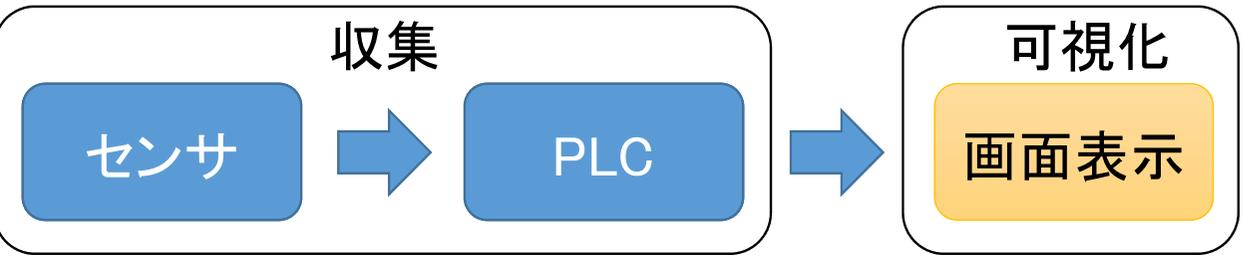
・従来

<従来の問題>
・蓄積出来るデータに限りがある。
・分析の都度、データを弄る必要がある。
・異常の兆候をつかむためには人が常時監視する必要がある。

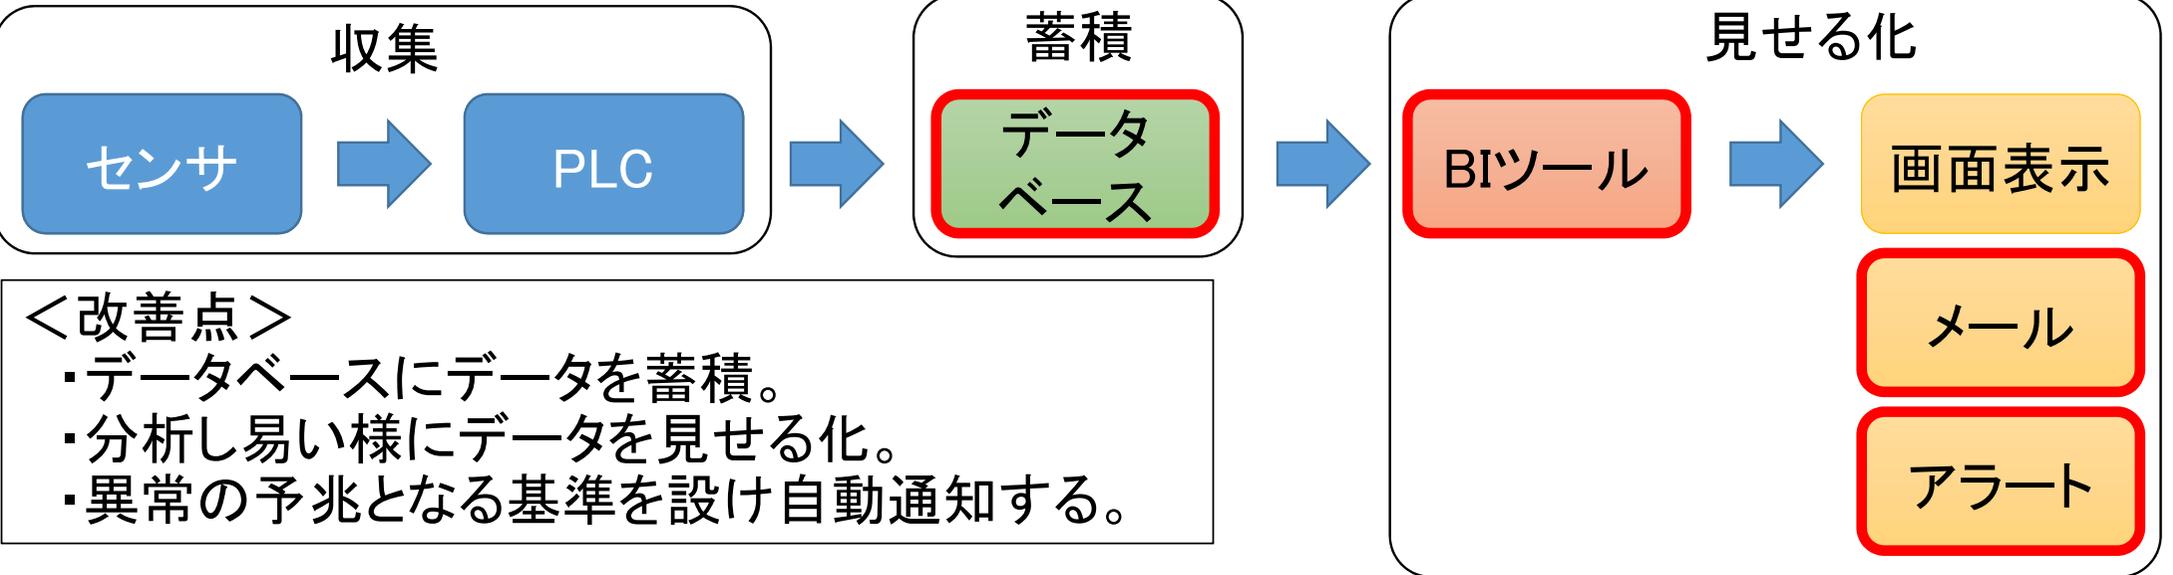
・実施後 (可能な限り社内で構築)

<改善点>
・データベースにデータを蓄積。
・分析し易い様にデータを見せる化。
・異常の予兆となる基準を設け自動通知する。

A:一般的なPLC等を駆使しつつ、
『MotionBoard』を活用して通知のシステムを構築しました。
